# 新疆国信准东 2×660MW 煤电项目 水土保持监测总结报告

建设单位：新疆国信煤电能源有限公司

编制单位：新疆源清水利科技有限公司

日期：二〇一九年五月

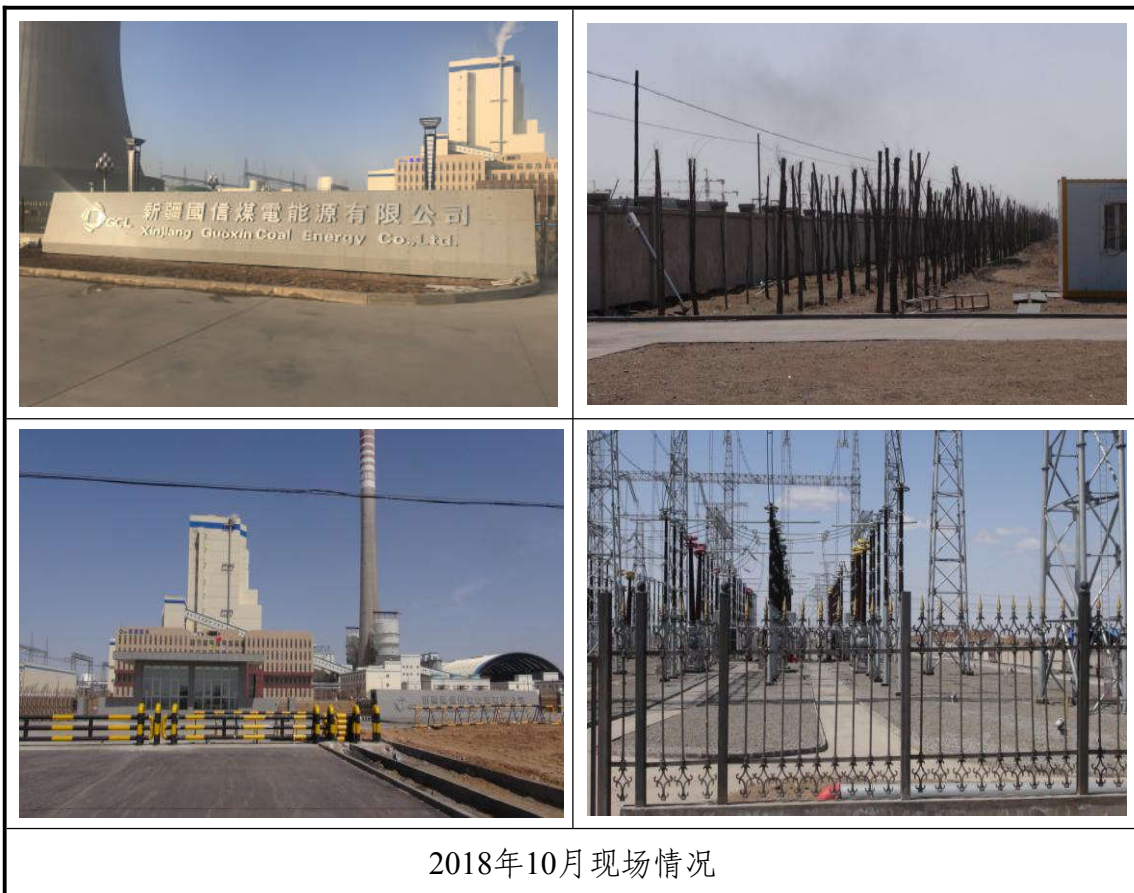
#### 3.4.1 厂区

厂区施工过程中实施了土地整治、全面整地、砾石压盖、排水沟、挡土墙、临时拦挡、临时苫盖、洒水等水土保持措施工程。监测结果表明，水土保持措施适宜，布局合理，防护效果明显。各项水土保持工程运行情况良好，达到了水土流失防治预期的效果。

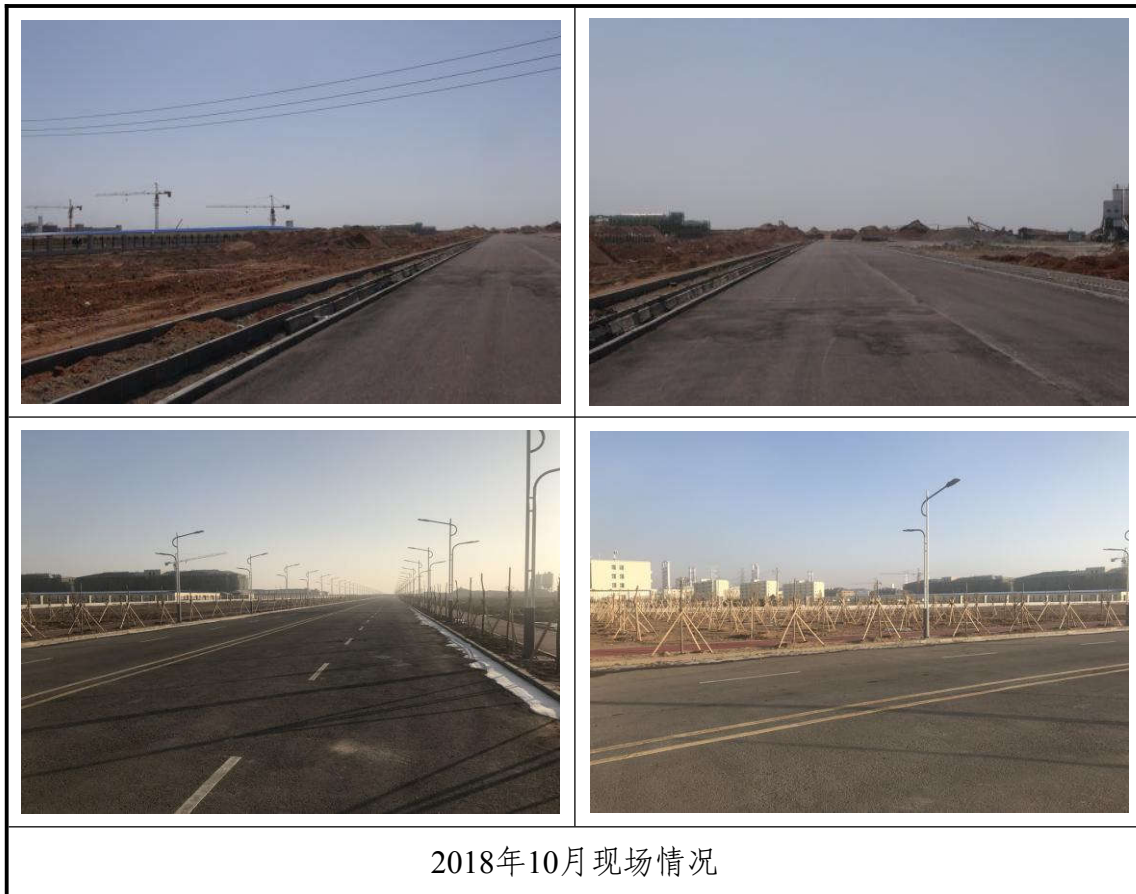
#### 3.4.2 厂外道路区

厂外道路区防治区施工过程中实施了土地整治、彩条旗围护、洒水等水土保持措施工程。监测结果表明，水土保持措施适宜，布局合理，防护效果明显。各项水土保持工程运行情况良好，达到了水土流失防治预期的效果。

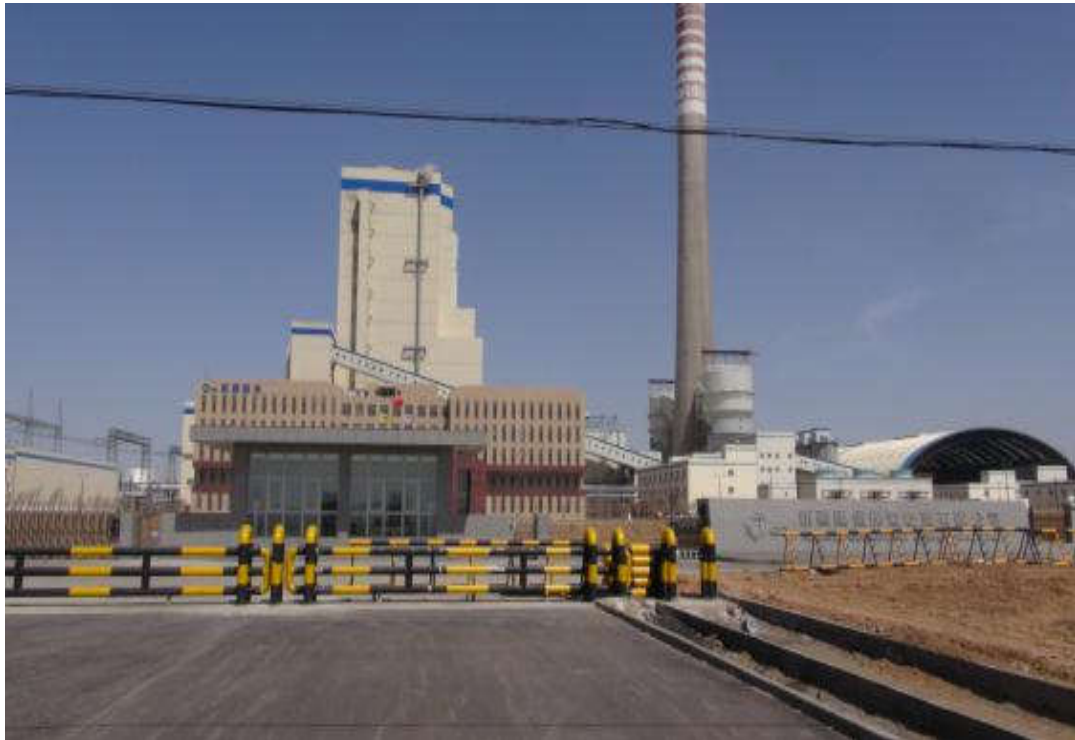
监测点	厂区调查监测		监测区域	厂区		
地理坐标	E: 90°15'20.19"		设置规格	调查监测		
	N: 44°32'32.14"		监测内容	水土流失监测方法：定位监测		
				水土保持措施监测方法：调查监测		
监测点特性	坡 度	0.9%	土壤类型	灰棕漠土	设立日期	2016 年 4 月
	坡 向	南高北低				
简要说明	地形开阔，地形由南向北微倾斜，地势开阔，地形相对平坦，坡度约 0.9%。

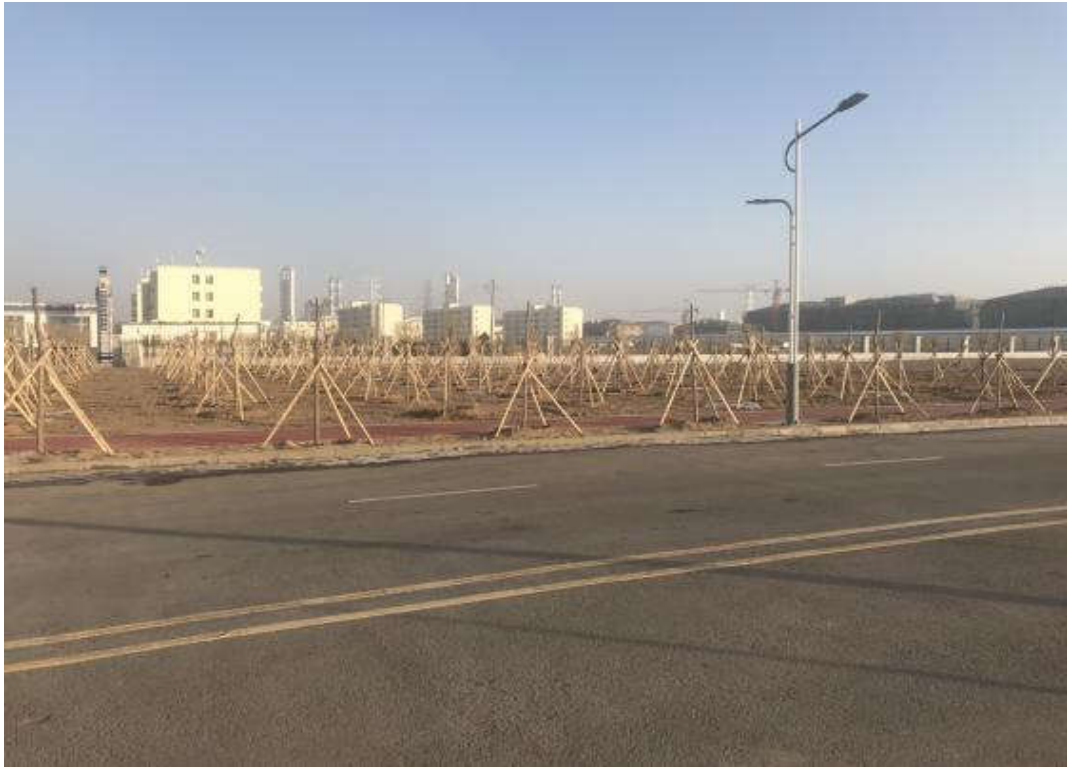
监测点	厂外道路区监测		监测区域	厂外道路区		
地理坐标	E: 90°15'20.19"		设置规格	调查监测		
	N: 44°32'32.14"		监测内容	水土流失监测方法：定位监测		
				水土保持措施监测方法：调查监测		
监测点特性	坡 度	0.9%	土壤类型	灰棕漠土	设立日期	2016 年 4 月
	坡 向	南高北低				
简要说明	地形开阔，地形由南向北微倾斜，地势开阔，地形相对平坦，坡度约 0.9%。

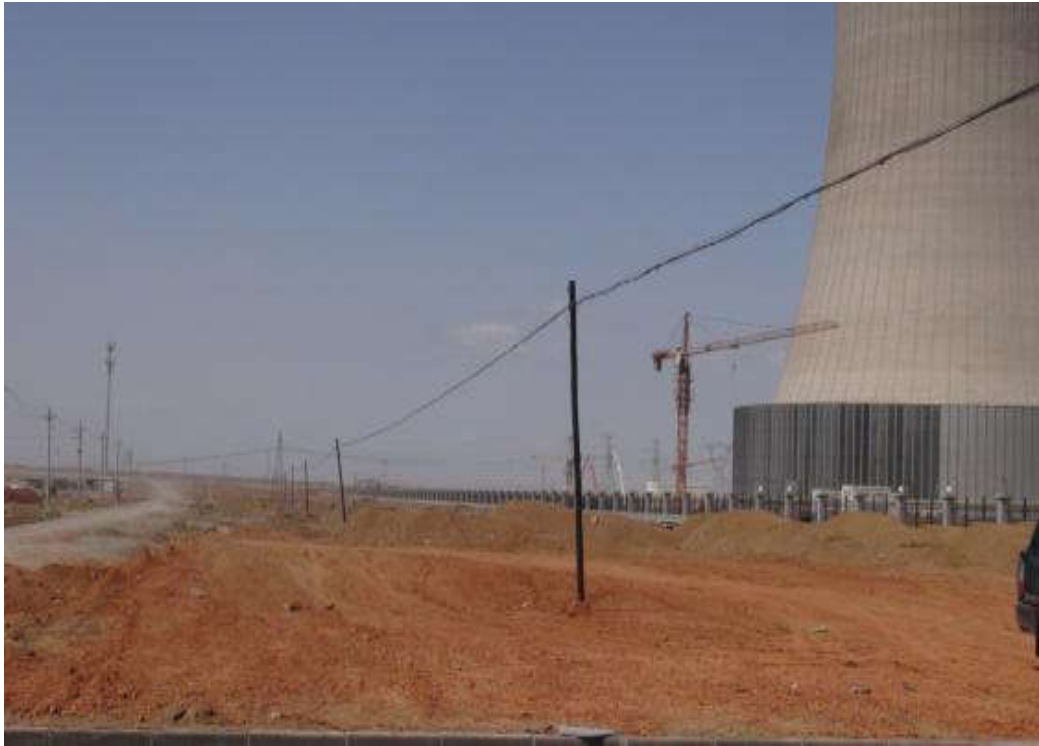
监测点	厂外管线区监测	监测区域	厂外管线区			
地理坐标	E: 90°15'20.19"		设置规格	调查监测		
	N: 44°32'32.14"		监测内容	水土流失监测方法：定位监测		
				水土保持措施监测方法：调查监测		
监测点特性	坡度	0.9%	土壤类型	灰棕漠土	设立日期	2016 年 4 月
	坡向	南高北低				
简要说明	地形开阔，地形由南向北微倾斜，地势开阔，地形相对平坦，坡度约 0.9%。
